Longsor 60 Meter, Babinsa dan Bhabinkamtibmas Sidorejo Cek Tanggul Sungai Cabean

Muhammad Makruf - DEMAK.24JAM.CO.ID

Jan 19, 2023 - 17:15

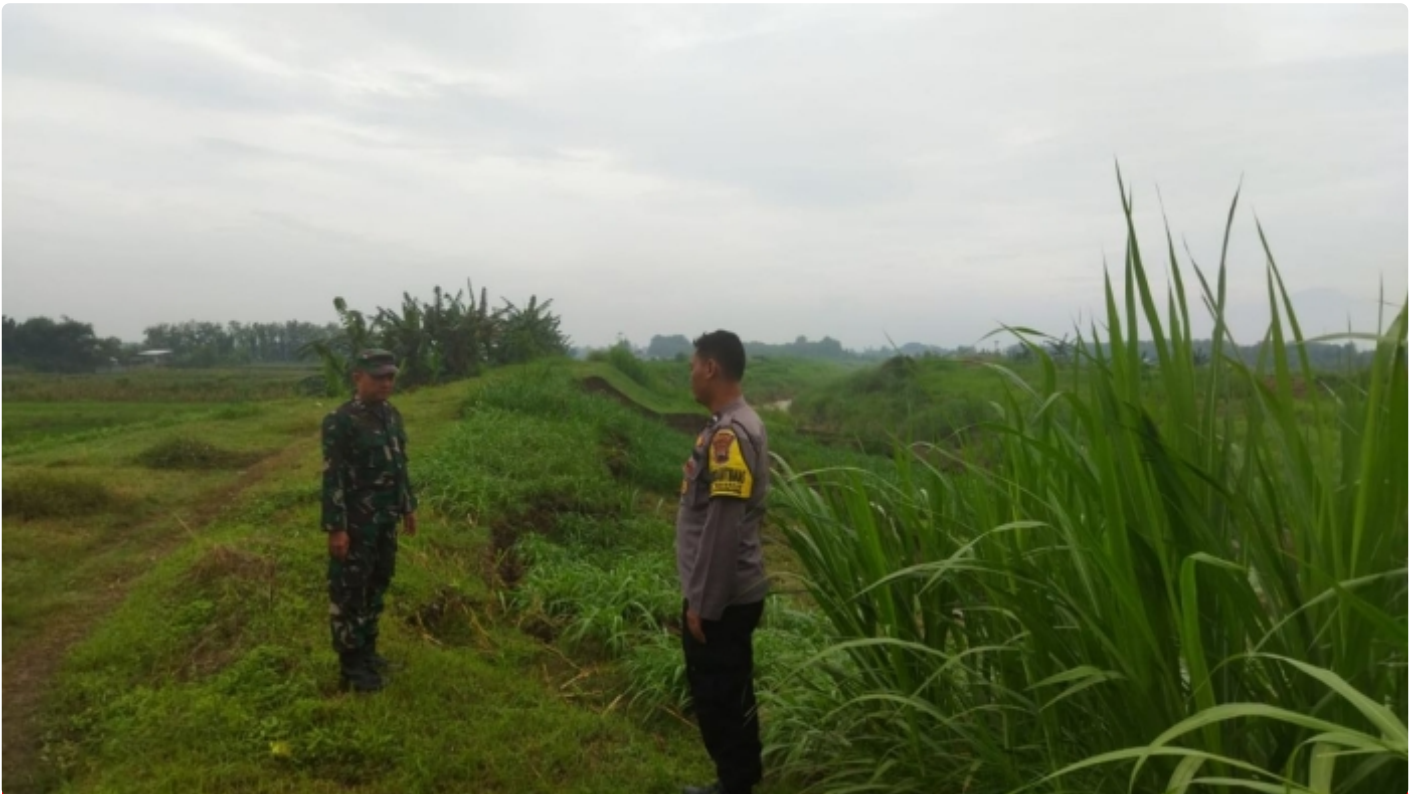
Babinsa Koramil 13/Karangawen Kodim 0716/Demak Serda Ahmad Jumadi bersama Bhabinkamtibmas Aipda Tri Widodo mengecek dan memonitoring lokasi tanggul longsor

DEMAK - Tanggul sungai Cabean yang berada di Dukuh Singopadu, Desa Sidorejo, Kecamatan Karangawen mengalami kerusakan. Keberadaan tanggul penahan air sungai tersebut mengalami longsor sepanjang 60 meter, dan hanya menyisakan lebar tanggul sekitar 3 meter.

Babinsa berencana akan melaporkan ke komando atas dan berkoordinasi dengan pihak pemerintah desa terkait penanganan bencana tersebut. Karena penanganannya membutuhkan partisipasi dan keterlibatan semua pihak, terutama Pemerintah Kabupaten Demak.

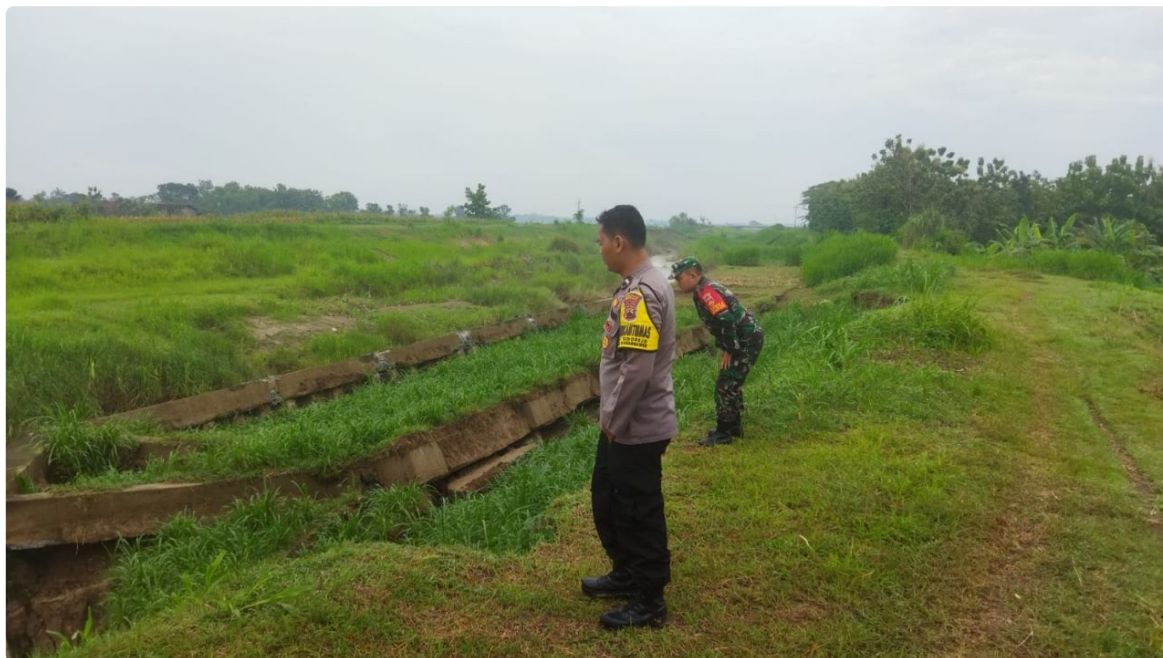
Babinsa Serda Ahmad Jumadi menyampaikan, bahwa sebelumnya di kawasan longsor tersebut, sebagian sudah dibangun revetment retaining wall atau tembok penahan tanggul, untuk memperkuat tanggul sehingga tidak mudah tergerus air sungai.

“Akan tetapi, akibat debit air sungai yang cukup banyak beberapa hari terakhir, membuat revetment retaining wall dan tanggul mengalami longsor sepanjang 60 meter,” ungkapnya.
